**COMPORTAMENTUL UNOR
STRUCTURI CERAMICE DE TIP BTA
ÎN CONDIȚII TERMICE EXTREME**

**BEHAVIOR OF SOME CERAMIC
TBC STRUCTURES IN
EXTREME THERMAL CONDITIONS**

S. DIMITRIU¹, V. MANOLIU², A. BUZĂIANU³, Gh. IONESCU², A. ȘTEFAN²

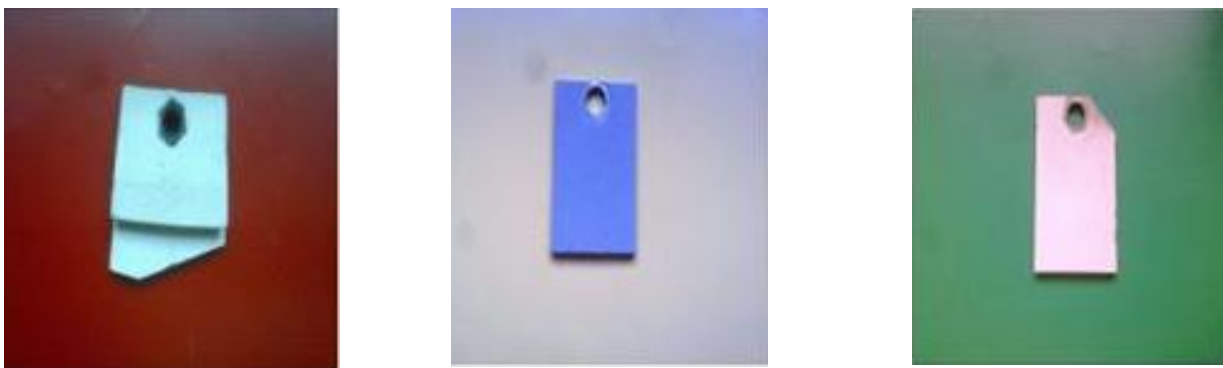
Fig. 1. Eșantion testat înainte (a și b) și după (c) șocul termic
The tested specimen before (a and b) and after (c) thermal shock

Eșantioanele au formă dreptunghiulară cu dimensiunile 2,6 x 30 x 50 mm (**Figura 1**).

*The specimens have rectangular shape with dimensions 2.6 x 30 x 50 mm (**Figure 1**).*

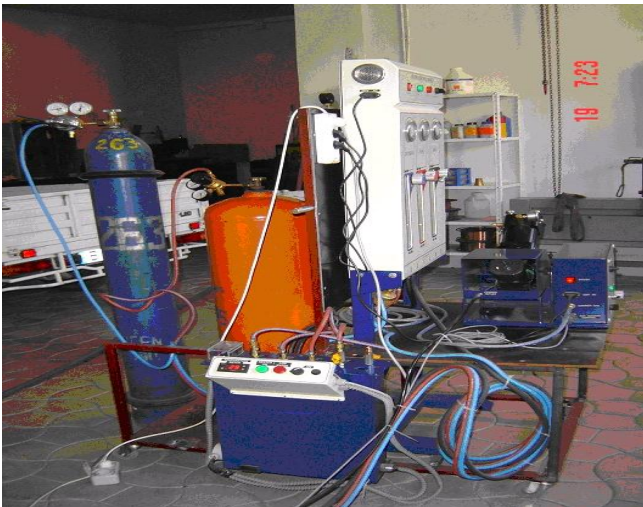
Fig. 2. Instalație de depunere cu plasmă termică, METCO
Thermal plasma installation for process deposition, METCO

To asses structural changes due to thermal fatigue, thermal barrier coatings were tested at thermal shock and them where investigate by electron microscopy. Layer of protection were obtained by successive depositing of a bonding layer (substrate) and ceramic layer with air plasma jet method on a type METCO

installation (Figure 2). The thermal sock is the heating of samples from tens of degrees temperatures at hundred of degrees in a short time (approximately 1 minute) and cooling of the samples from high temperatures (hundred of degrees) at low temperatures (tens of degrees). It should be noted that there is no standardized method and an installation for thermal shock testing of the materials covered with protection layers.

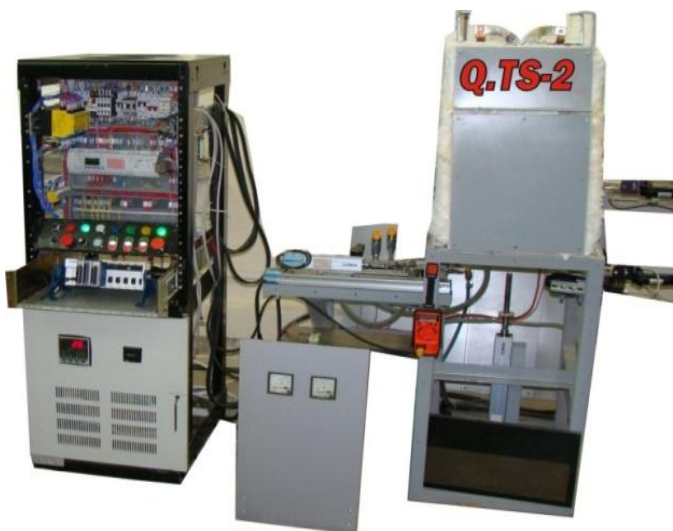
Fig. 3. Instalație QTS2 pentru testarea materialelor în condiții termice extreme
QTS2 - Installation for material testing in extreme thermal conditions

Mai sus este prezentată instalația QTS2, proiectată și construită pentru testarea materialelor în condiții de șoc termic ușor, dar, de asemenea, pentru condiții extreme ale vitezelor de încălzire - răcire (**Figura 3**). Parametri funcționali ai instalației QTS2 pentru testarea materialelor până la 1500°C sunt: viteza de încălzire variabilă și viteza de răcire rapidă a eșantionului în funcție de geometrie, structură și compoziția chimică, operare în ciclu automat, monitorizarea parametrilor funcționali, măsurarea continuă a temperaturii eșantionului la încălzire și la răcire, sistem de achiziție de date Lab View, a se vedea curba de încălzire cuptor, curba de încălzire și curba de răcire a eșantionului [4].

*Above is presented the QTS2 installation, designed and built for the materials testing under conditions of mild heat shock, but also for extreme conditions of heating-cooling rates (**Figure 3**). The functional parameters of QTS2 installation for materials testing up to 1500°C are: variable heating speed and quick cooling speed of the specimen depending on geometry, structure and chemical composition, operating on automatic cycle, monitoring functional parameters, continuous measurement of temperature specimen at heating and cooling, Lab View data acquisition system, view oven heating curve, heating curve cooling curve of specimen [4].*
